Recuperación en curso de una turbera alto-andina altamente degradada en Perú

Dialogo regional 3 : Conservación, restauración y producción
9 mayo 2024

- Cuenca del Rimac, subcuenca Santa Eulalia
- Proyecto de recuperación dentro de la cartera MERESE de la EPS de agua y saneamiento para Lima
- Inicio del proyecto de recuperación : marzo 2021
- Final de la fase de ejecución : marzo 2022
- Área de intervención: 103.20 ha
- Monto de Inversión: 2,903,120 soles

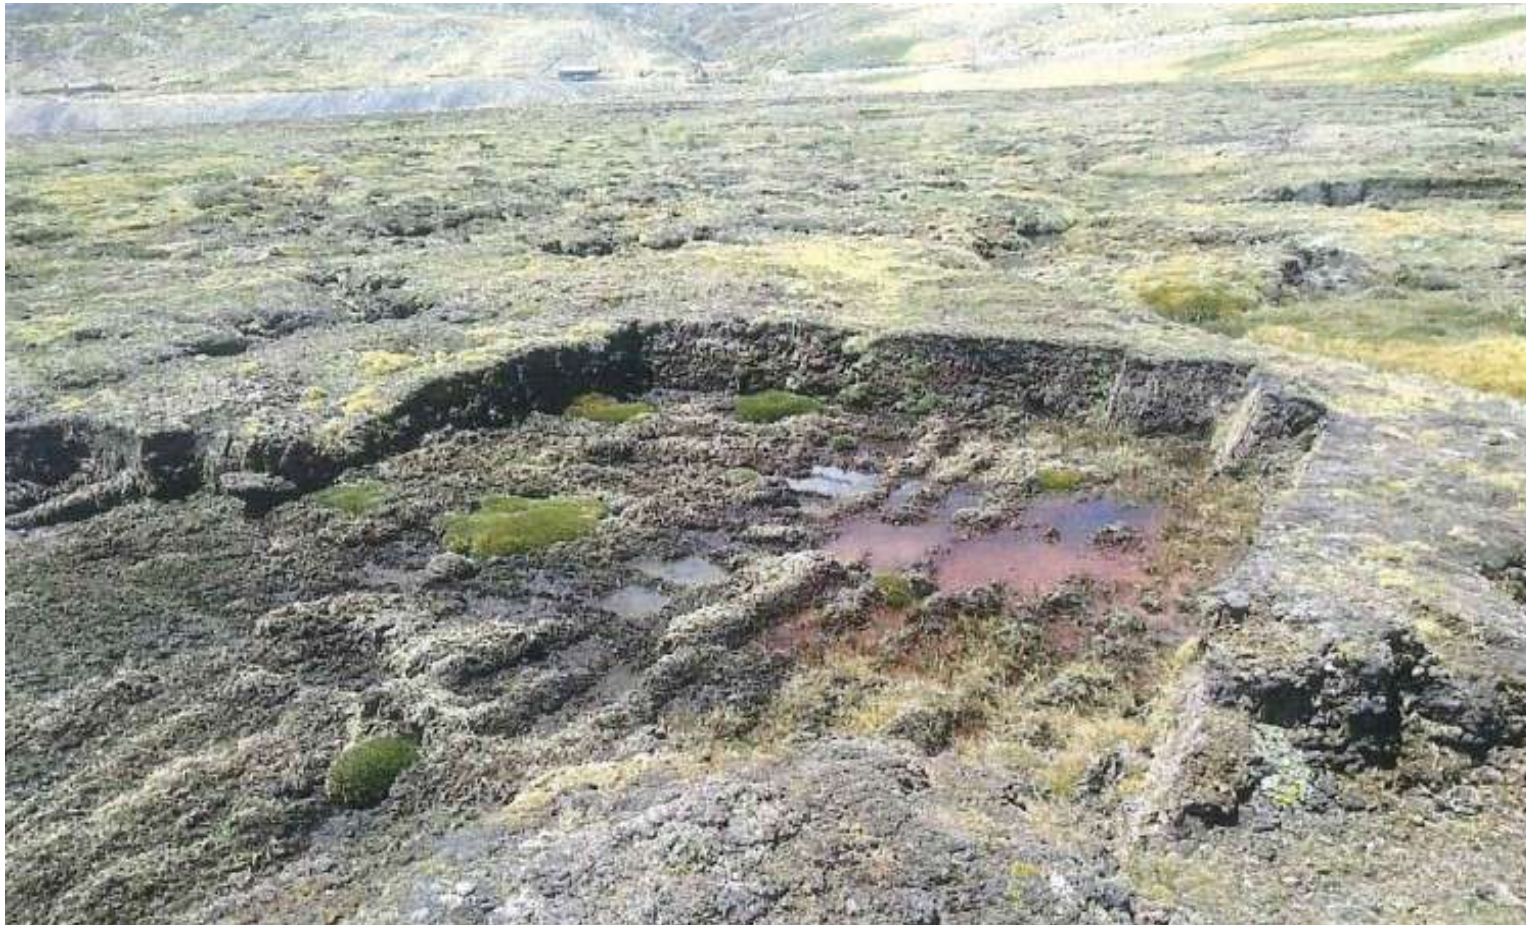
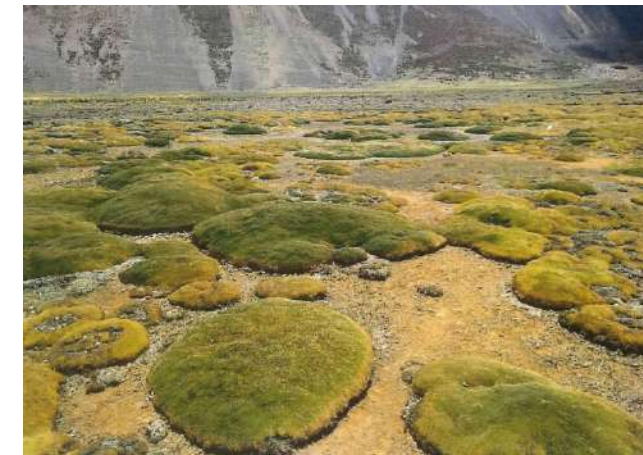
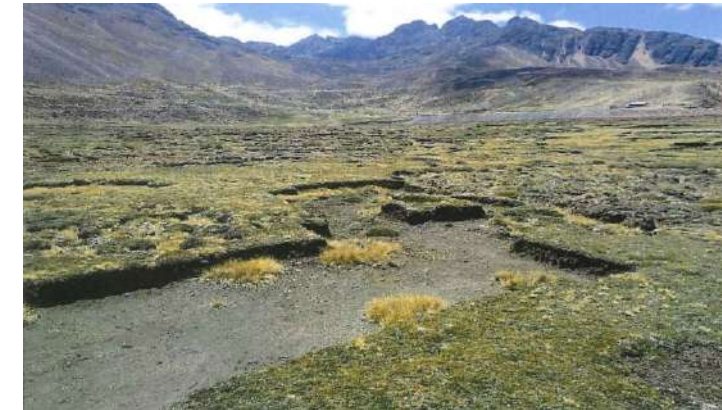
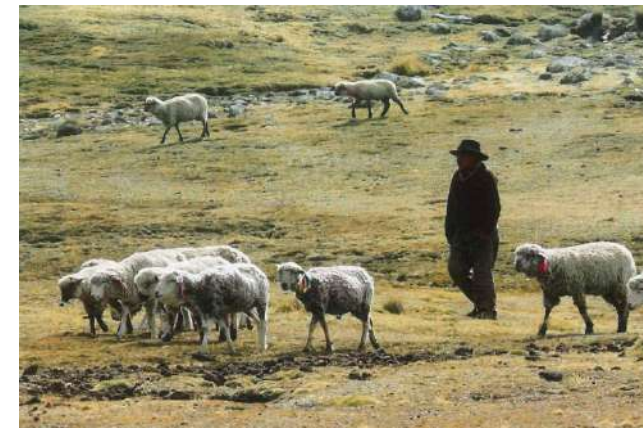
Situación inicial de degradación

El 72% del área de los ecosistemas presentes en la microcuenca (bofedal: 54 ha, césped de puna 73.4 ha y pajonal 123.1 ha) se encontraba en un estado pobre y regular de conservación. Debido a:

- Corte parcial de los flujos superficiales y subsuperficiales de las lagunas y laderas
- Extracción de turba en 15 ha de bofedales con zanjas de 15 a 120 cm de profundidad
- Erosión por socavamiento, drenaje, sobrepastoreo, inundación

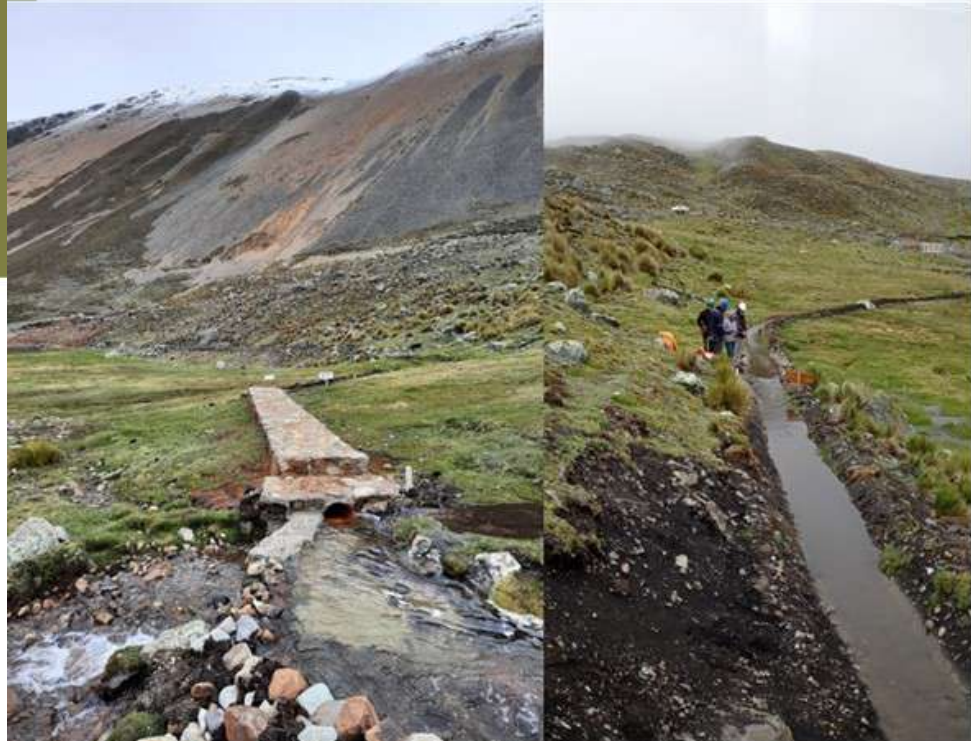
Sistema de riego por gravedad

- Caudal máximo = 100 L/s
- 6 canales con riego permanente y 2 canales con riego temporal

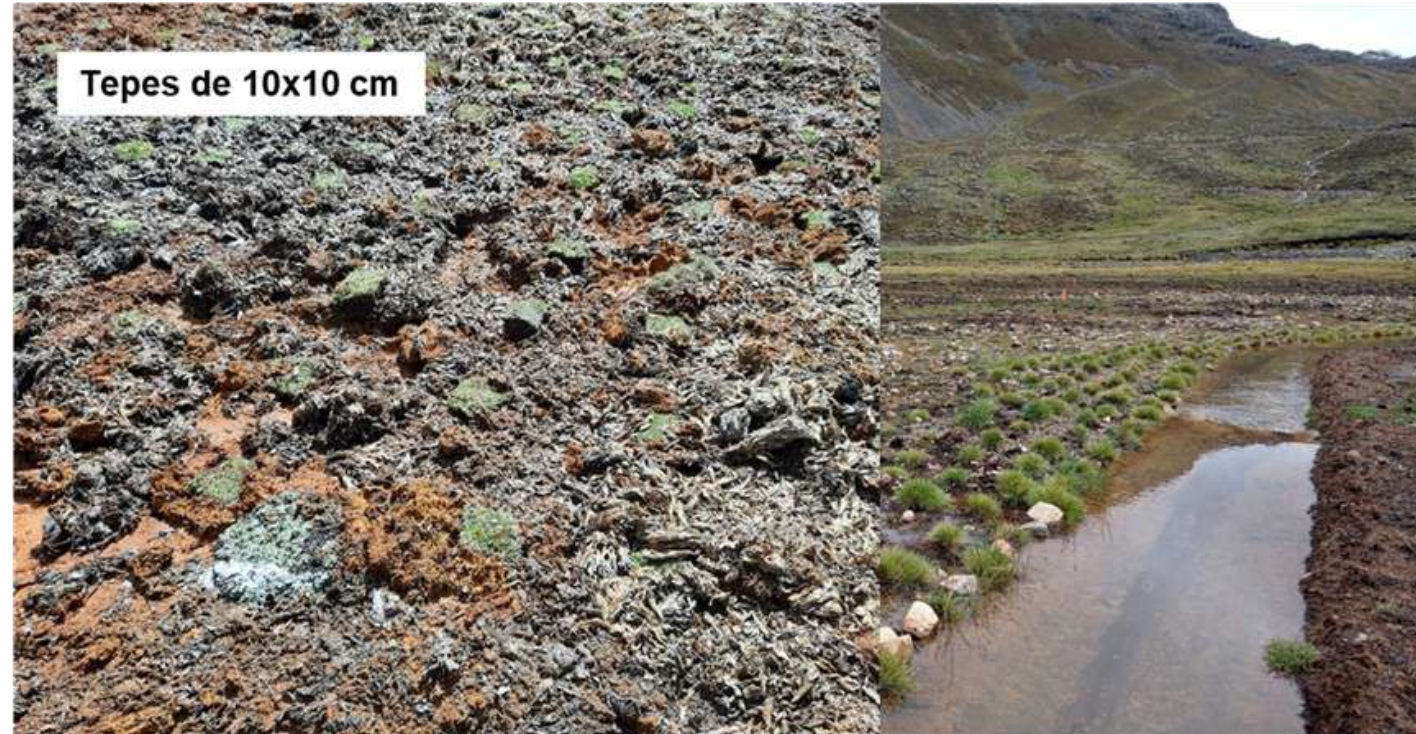
Revegetación con tepes y esquejes

- Espaciamiento de 50X50 cm y de 50X100 cm
- Principalmente de la especie *Distichia Muscoides*

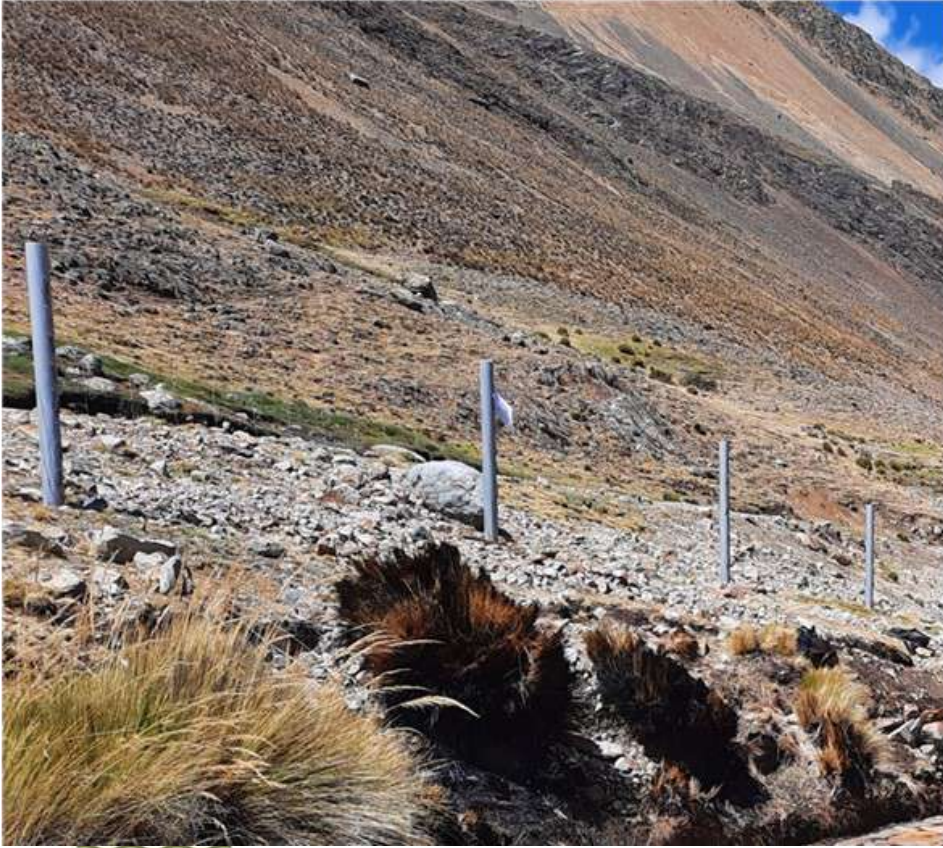
Cerco de protección

- Malla ganadera con postes de concreto

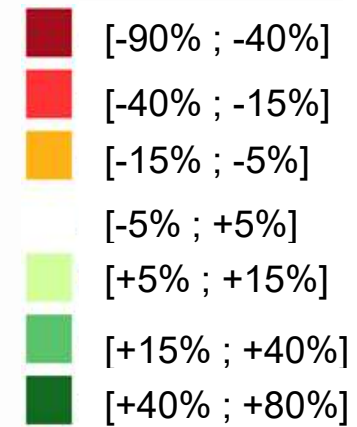
Variación absoluta de FCV (%)

Con aumento de cobertura vegetal ha (% total)	Sin cambio sustancial (ha)	Con disminución de cobertura vegetal (ha)
38.6 ha (41%)	35.8 ha (39%)	18.2 ha (20%)
